GARGNANO, BRESCIA

Cupola, campanile e orologio meccanico. Restauri a S. Martino

di Emanuela Zizioli,
Studio Ass. Pietrobelli e Zizioli
studio@pietrobellezizioli.it

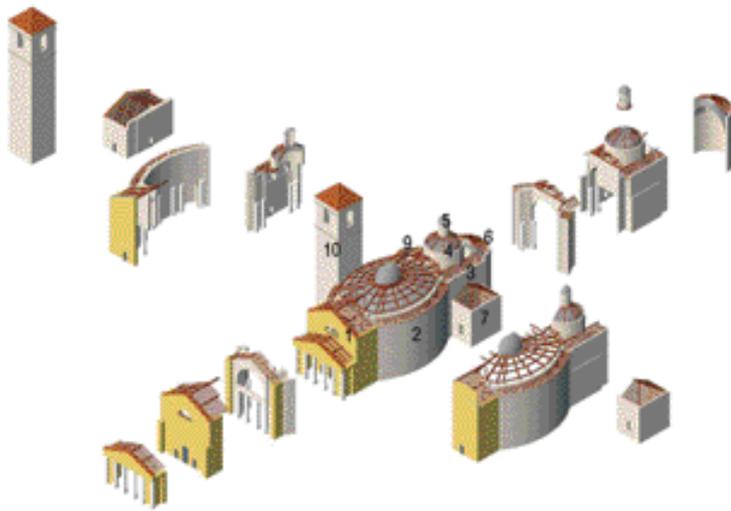
3 Analisi del dissesto della chiesa con l'individuazione dei singoli macroelementi strutturali.

A seguito dell'evento sismico del novembre 2004 che ha interessato il territorio bresciano si sono verificate alcune lesioni nella cupola emisferica presbiteriale ed è stato redatto un progetto esecutivo di restauro con miglioramento sismico per l'intero edificio. Il progetto di miglioramento statico proposto ha tre obiettivi fondamentali:

- a) il consolidamento dell'intera zona presbiteriale (obiettivo principale);
- b) il ripristino della continuità tra la facciata e l'aula tramite la realizzazione di una serie di catene;
- c) il miglioramento del comportamento globale dell'aula con la volta ellissoidale.

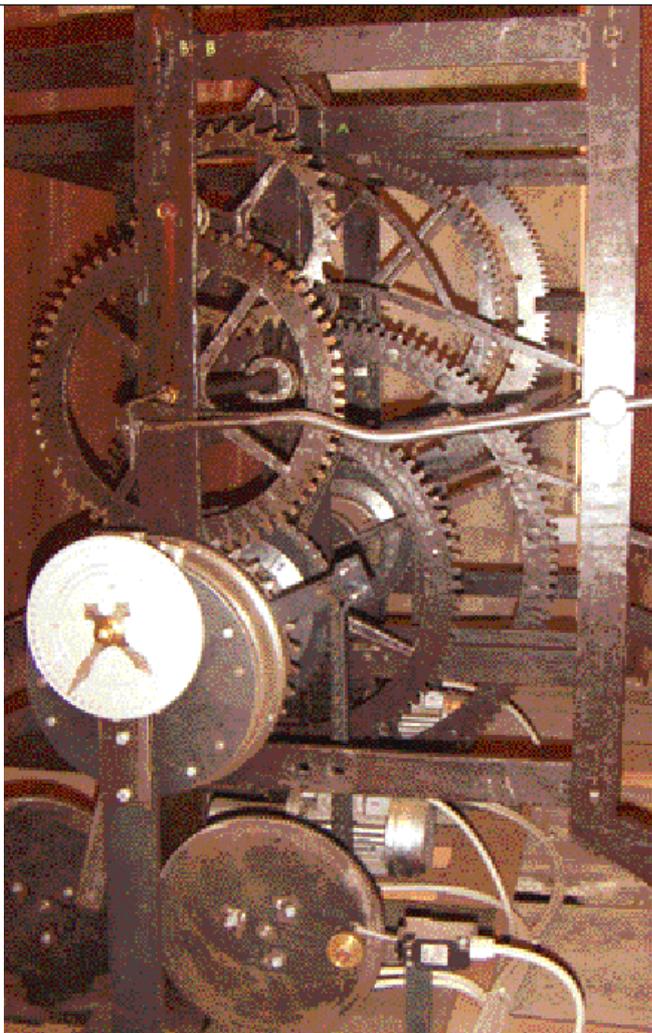
4 Foto a sinistra: particolare del meccanismo dell'orologio.

3 - OROLOGIO MECCANICO: tale struttura esistente all'interno del campanile era ferma da parecchi decenni, un tempo suonava le ore e non era collegato ad un quadrante esterno. Il meccanismo è realizzato in ferro (senza parti in bronzo) con struttura a gabbia, treno del tempo e suoneria. Il restauro ha rilevato che trattasi di un orologio cinquecentesco probabilmente del celebre orologiaio rezzatese Paolo Gennai (l'orologiaio che ha realizzato l'orologio astronomico di Piazza della Loggia a Brescia). Il restauro conservativo del meccanismo ha previsto lo smontaggio delle singole parti ed il trasporto in officina, la ricostruzione delle parti mancanti (ruota delle ore) e la realizzazione di una carica elettromeccanica autonoma e rispettosa della struttura originaria. L'orologio attualmente è funzionante.

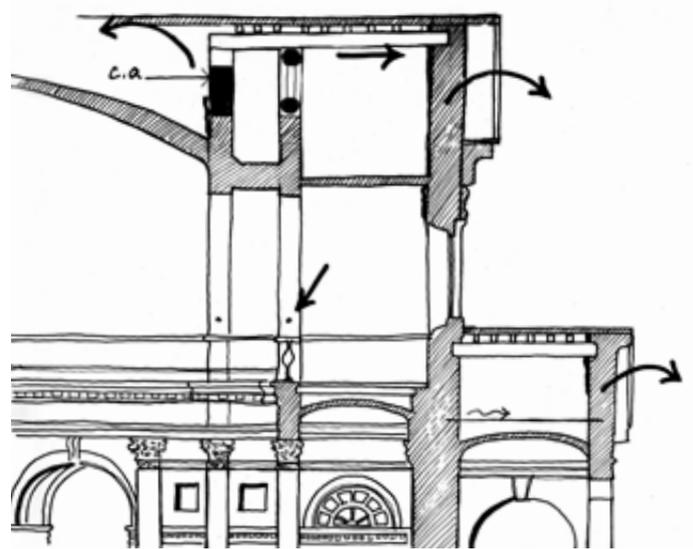
5 Sopra: schizzo relativo all'analisi del dissesto della facciata principale.

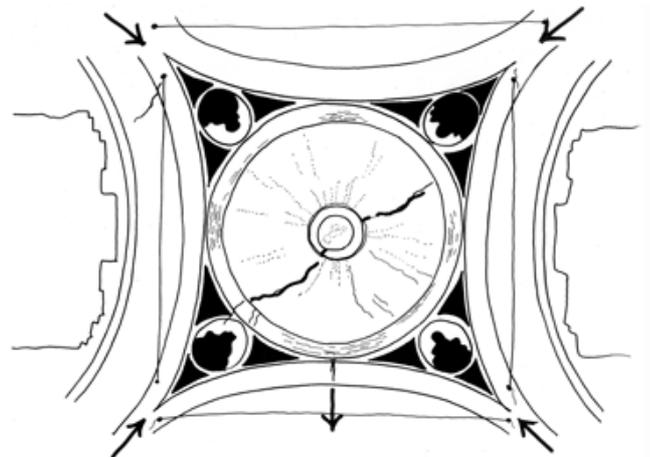
6 Sotto: schizzo relativo all'analisi del dissesto della cupola emisferica con evidenziato il quadro fessurativo a seguito dell'evento sismico.

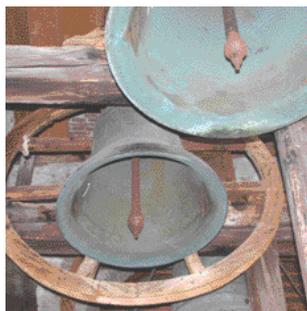
7 Vista del castello ligneo a fine lavori con le ruote restaurate e collegate alle funi per il suono manuale delle campane.

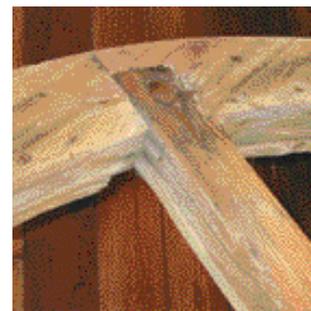
8 Ruota lignea restaurata dopo la revisione manuale delle chioderie e l'inserimento di piccole porzioni di legno per conferire solidità alla struttura.

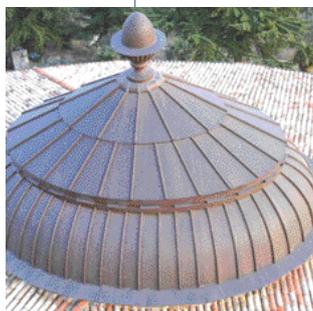
9 Vista aerea dell'occhio centrale con il nuovo manto di rivestimento in rame.

Contemporaneamente ai lavori sul gruppo campanario è stato realizzato un intervento di rifacimento del vecchio rivestimento in lamiera del lucernario della cupola centrale al fine di risolvere il problema delle infiltrazioni d'acqua all'interno della chiesa. Dopo aver risanato o sostituito le parti marcescenti s'è provveduto a realizzare il nuovo rivestimento in rame. Quest'ultimo è stato realizzato in cantiere tramite sagomatura manuale dei singoli pezzi ad opera d'artigiani specializzati.

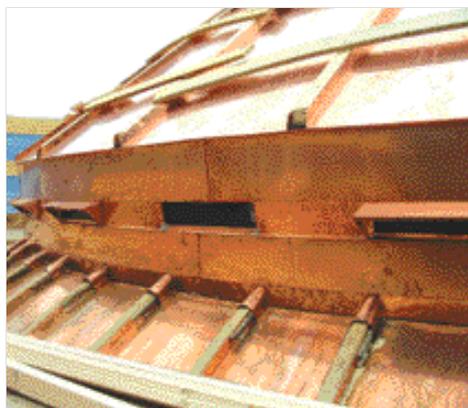
10 Lavori di rivestimento dell'occhio centrale con lastre di rame. Si noti il taglio e la sagomatura delle singole lastre di rivestimento.

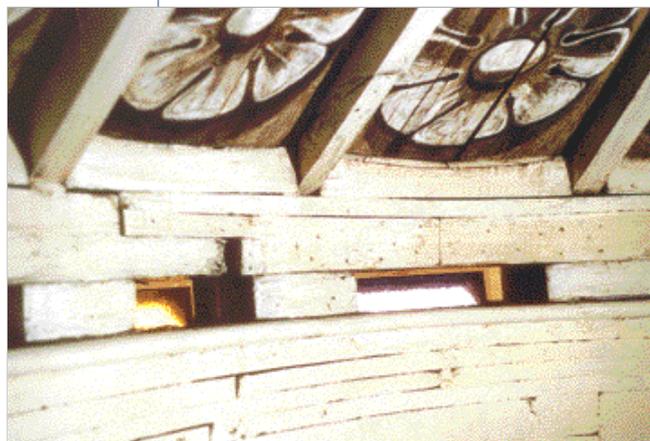
12 Particolare relativo alla struttura lignea di supporto dell'occhio centrale alla cupola ellissoidale realizzato nella prima metà dell'ottocento; trattasi di una trave curvilinea poggiante su un anello in muratura, costituita da un insieme di travi curve sagomate e legate tramite chiodi ed incastrati.

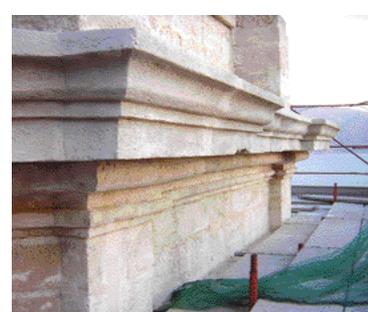
2 - ELEMENTI LAPIDEI: gli elementi lapidei presentavano numerosi ed evidenti fenomeni di degrado; le fasi d'intervento sono consistite prevalentemente nella rimozione della vegetazione infestante, delle croste nere e dei depositi aderenti, nella pulizia generale, nel consolidamento dei frammenti in fase di distacco, nella stuccatura delle lacune e delle fenditure e nell'incollaggio delle parti distaccate. S'è infine deciso di stendere, come per le superfici intonacate, un velo di latte di calce diluito per uniformare le differenze cromatiche.

17 Particolare del cornicione in marmo della cella campanaria **prima/dopo** i lavori di restauro.

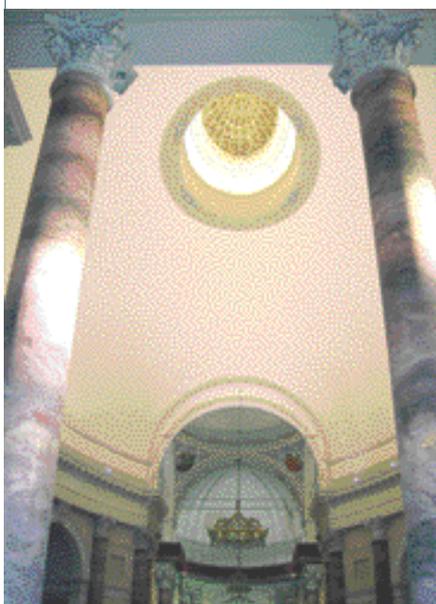
13 La grande cupola ellissoidale Vantiniana dopo i lavori di tinteggiatura. Dimensioni degli assi maggiore e minore: 28,60 x 23,30 metri.

I lavori di tinteggiatura della cupola sono stati preceduti da indagini al fine di determinare composizione e stato di conservazione delle superfici interne. Diversamente dalle pareti della grande navata che risultavano tinteggiate con prodotti sintetici, la cupola centrale ed i cornicioni, oggetto d'intervento, non presentavano traccia di una precedente tinteggiatura se non un velo bianco di calce steso direttamente sull'intonaco. Il progetto s'è sviluppato in diverse fasi d'intervento: pulizia con tecniche a secco dei depositi incoerenti, sigillatura delle fessurazioni con iniezioni di malta di calce idraulica, stuccatura delle lacune con intonaco in doppio strato, tinteggiatura finale a calce di colore chiaro eseguita in velatura a più mani con tinta piena, compresa la preparazione di fondo.
