GARGNANO, BRESCIA

## Cupola, campanile e orologio meccanico. Restauri a S. Martino

di Emanuela Zizioli,  
Studio Ass. Pietrobelli e Zizioli  
[studio@pietrobellezizioli.it](mailto:studio@pietrobellezizioli.it)

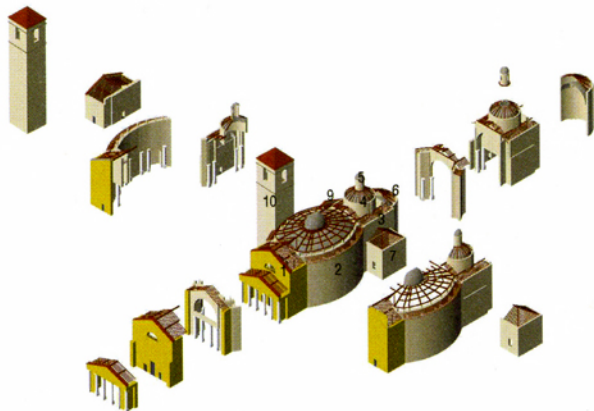
**3** Analisi del dissesto della chiesa con l'individuazione dei singoli macroelementi strutturali.

A seguito dell'evento sismico del novembre 2004 che ha interessato il territorio bresciano si sono verificate alcune lesioni nella cupola emisferica presbiteriale ed è stato redatto un progetto esecutivo di restauro con miglioramento sismico per l'intero edificio. Il progetto di miglioramento statico proposto ha tre obiettivi fondamentali:

- a) il consolidamento dell'intera zona presbiteriale (obiettivo principale);
- b) il ripristino della continuità tra la facciata e l'aula tramite la realizzazione di una serie di catene;
- c) il miglioramento del comportamento globale dell'aula con la volta ellissoidale.

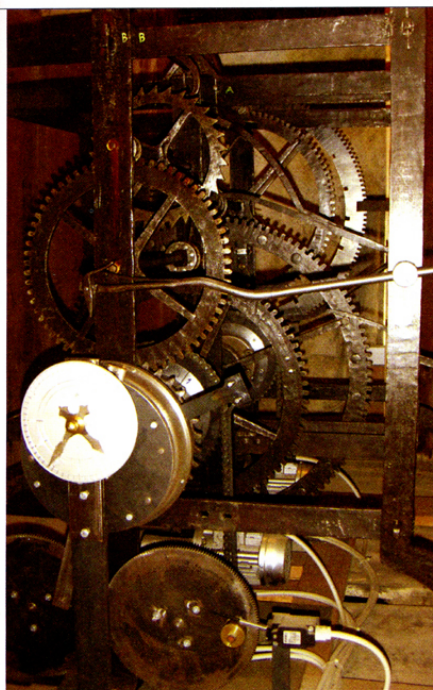
4 Foto a sinistra: particolare del meccanismo dell'orologio.

**3 - OROLOGIO MECCANICO:** tale struttura esistente all'interno del campanile era ferma da parecchi decenni, un tempo suonava le ore e non era collegato ad un quadrante esterno. Il meccanismo è realizzato in ferro (senza parti in bronzo) con struttura a gabbia, treno del tempo e suoneria. Il restauro ha rilevato che trattasi di un orologio cinquecentesco probabilmente del celebre orologiaio rezzatese Paolo Gennai (l'orologiaio che ha realizzato l'orologio astronomico di Piazza della Loggia a Brescia). Il restauro conservativo del meccanismo ha previsto lo smontaggio delle singole parti ed il trasporto in officina, la ricostruzione delle parti mancanti (ruota delle ore) e la realizzazione di una carica elettromeccanica autonoma e rispettosa della struttura originaria. L'orologio attualmente è funzionante.

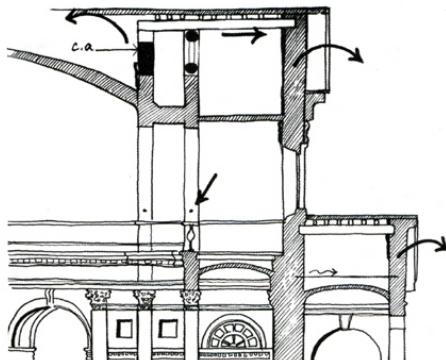
5 Sopra: schizzo relativo all'analisi del dissesto della facciata principale.

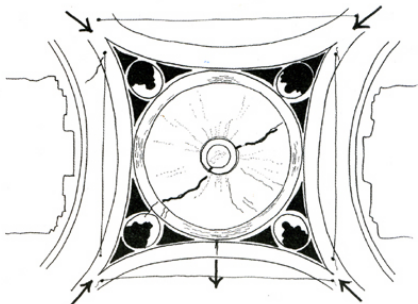
6 Sotto: schizzo relativo all'analisi del dissesto della cupola emisferica con evidenziato il quadro fessurativo a seguito dell'evento sismico.

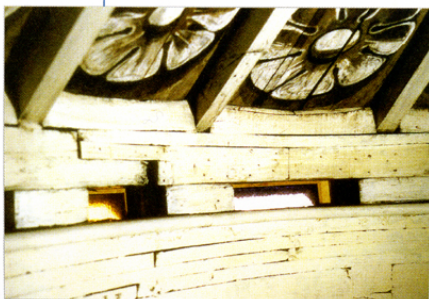
12 Particolare relativo alla struttura lignea di supporto dell'occhio centrale alla cupola ellissoidale realizzato nella prima metà dell'ottocento; trattasi di una trave curvilinea poggiante su un anello in muratura, costituita da un insieme di travi curve sagomate e legate tramite chiodi ed incastri.
