# RESTAURO DELLA CHIESA DI SAN FRANCESCO A GARGNANO

Arch. Grazia Cremaschini

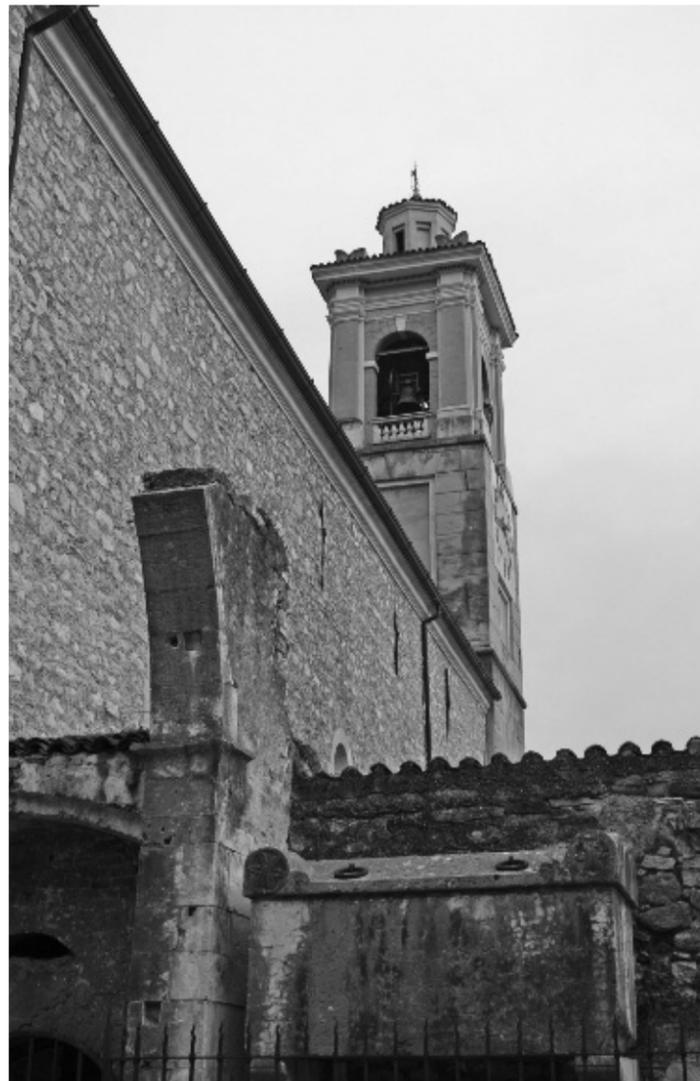
L'esecuzione di specifici sondaggi ha rivelato la presenza di alcune decorazioni ad affresco, sulle spalle di una monofora tamponata situata sopra la porta d'ingresso al campanile; i professionisti incaricati hanno perciò deciso, in accordo con i tecnici della Direzione Regionale, di rimuovere il tamponamento, riportando così a vista la continuità delle decorazioni, e di introdurre un telaio

in acciaio nell'imbotte del vano porta come ulteriore sostegno alla porzione di muratura soprastante.
