GARGNANO, BRESCIA

Cupola, campanile e orologio meccanico. Restauri a S. Martino

di Emanuela Zizioli,
Studio Ass. Pietrobelli e Zizioli
studio@pietrobellezizioli.it

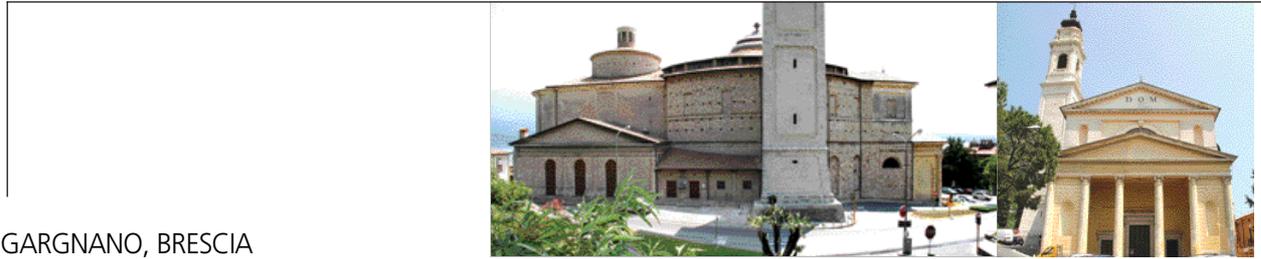
1 2 Chiesa di S. Martino di Gargnano (BS): prospetto laterale est con la vista della cupola ellissoidale e del tamburo della cupola emisferica danneggiata dal sisma (sinistra). Facciata principale (destra).
