GARGNANO, BRESCIA

## Cupola, campanile e orologio meccanico. Restauri a S. Martino

di Emanuela Zizioli,  
Studio Ass. Pietrobelli e Zizioli  
[studio@pietrobellezizioli.it](mailto:studio@pietrobellezizioli.it)

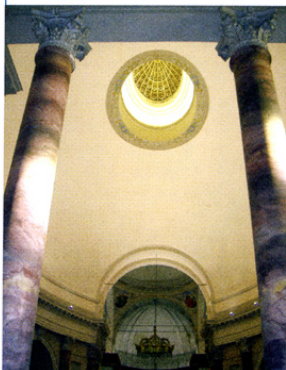
**18** La grande cupola ellissoidale Vantiniana dopo i lavori di tinteggiatura. Dimensioni degli assi maggiore e minore: 28,60 x 23,30 metri.

I lavori di tinteggiatura della cupola sono stati preceduti da indagini al fine di determinare composizione e stato di conservazione delle superfici interne. Diversamente dalle pareti della grande navata che risultavano tinteggiate con prodotti sintetici, la cupola centrale ed i cornicioni, oggetto d'intervento, non presentavano traccia di una precedente tinteggiatura se non un velo bianco di calce steso direttamente sull'intonaco. Il progetto s'è sviluppato in diverse fasi d'intervento: pulizia con tecniche a secco dei depositi incoerenti, sigillatura delle fessurazioni con iniezioni di malta di calce idraulica, stuccatura delle lacune con intonaco in doppio strato, tinteggiatura finale a calce di colore chiaro eseguita in velatura a più mani con tinta piena, compresa la preparazione di fondo.
